**“ Circulez, y’a rien à voir ! ” ou le travail à l’épreuve
des normes. Interrogations autour du tramway sur
pneus de Nancy**

Ghislaine Doniol-Shaw, Robin Foot

« Circulez, y'a rien à voir ! » ou le travail à l'épreuve des normes Interrogations autour du tramway sur pneus de Nancy

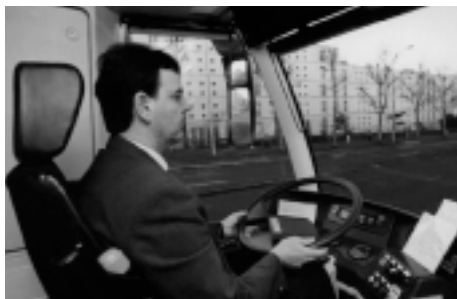
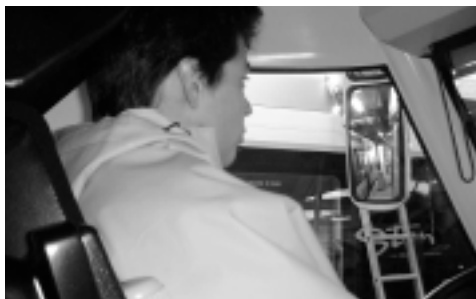
Les rétroviseurs apparaissent, extérieurement, adéquats à ce véhicule à visibilité réduite. Ils sont en effet composés de trois miroirs. Le premier en partant du bas, sert à surveiller l'arrière du TVR, dans l'axe de la circulation. Le second est un miroir grand-angle qui permet de réduire l'angle mort. Cette fonction est évidemment importante dans ce cas précis, puisque la vision latérale est restreinte. Même si cela ne compense pas tout, cela permet au moins de suivre les mouvements de véhicules ou de passants aux abords immédiats de la cabine. Enfin, le troisième rétroviseur, dit d'accostage, sert à voir l'inscription de l'avant du véhicule sur la chaussée. Cette fonction est particulièrement utile quand le

conducteur n'a pas les moyens d'appréhender directement sa position sur la chaussée comme c'est le cas avec le TVR ou avec certains autocars. Pourtant, alors que tout concourt à rendre indispensable ce type de rétroviseur, les concepteurs ont occulté par un bandeau la vision du conducteur sur les deux miroirs supérieurs! (cf. photo du bas)

Sur le modèle testé dans le cadre du GIE (cf. photo du haut), les trois facettes du rétroviseur sont naturellement visibles par le conducteur. Cette dégradation de la visibilité est d'autant plus étonnante que, dans le bilan réalisé, *"l'efficacité de ce système est jugée bonne"* même s'il est noté, que malheureusement le *"rétroviseur de positionnement qui se trouve sur la partie la plus haute de ce dispositif n'est pas réglable à partir de la cabine de conduite"*. Cette préconisation suit une autre recom-

mandation visant à améliorer la visibilité, considérée comme *"moyenne"*, par déplacement des coffrets électriques pour y substituer une vitre². D'une manière générale, le bilan se conclut sur le fait qu' *"un meilleur aménagement de cet espace s'impose pour une conduite plus efficace"*. La seule réponse apportée à ce souhait est, paradoxalement, une dégradation de la visibilité !

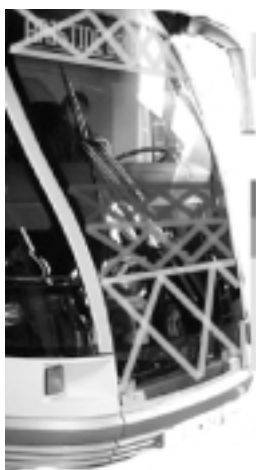
On constate, sur le TVR, une disproportion entre l'imposante surface vitrée du pare-brise et la surface utile au conducteur, extrêmement réduite.

Vers le bas, d'une part, où la conception du tableau de bord et la forme bulle de l'avant restreignent les possibilités de surveillance. Les conducteurs ont exprimé

Vers le haut, d’autre part, où la vision frontale a fait l’objet, à l’instar de la rétrovision, d’un remaniement par le designer nancéen qui a conduit à descendre le point bas de la girouette. Désormais, la ligne de regard, pour un conducteur de taille moyenne ou grande, vient buter sur cet objet qui non seulement gêne la vue des signaux et des indications placés en hauteur mais influe sur les réglages de la position de conduite. Les chauffeurs commencent en effet par régler leur siège pour se mettre dans une position confortable pour la conduite c’est-à-dire, en règle générale, avec un appui lombaire satisfaisant et en se réglant sur les pédales d’accélérateur et de frein. Mais, une fois ce réglage réalisé, ils se trouvent pour la plupart confrontés à des problèmes de visibilité ou d’atteinte des différents organes de commande, qui les amènent à modifier leurs réglages leur imposant en conséquence des compromis posturaux coûteux pour leur santé : “ *En fait, sur une journée de travail, on change 4/5 fois les réglages du siège dans la journée : un moment pour avoir un bon appui sur les pédales, un autre moment par rapport au dos pour changer les fatigues (moi, je sais que je ne recule pas assez le siège)*”, ce qu’un autre conducteur résume par : « *De toutes façons, on a des courbatures* ».
